Feridas na terra.

Reportagem especial sobre as voçorocas, fenômeno natural de erosão que causa danos importantes na zona rural e urbana, trazendo prejuízos econômicos e sociais.

Crateras engolem quilômetros de terras produtivas no Sudeste Reabilitação das voçorocas de Santo Antônio do Amparo (MG)

Voçorocas no Município de Nazareno (MG)

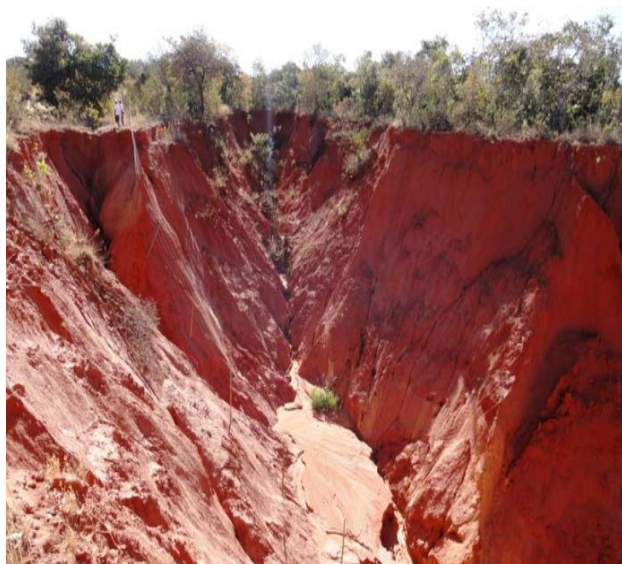
Voçoroca às margens de estrada em Chapada Gaúcha (MG).
Fonte: © WWF-Brasil.

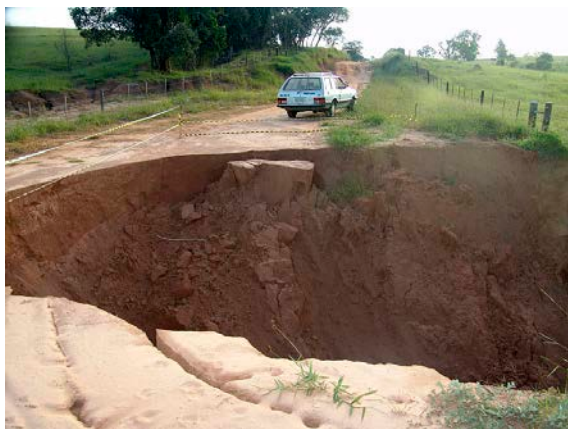
Chuva forte provoca voçoroca em rua de Marechal Rondon (Fonte: Portal Medianeira).

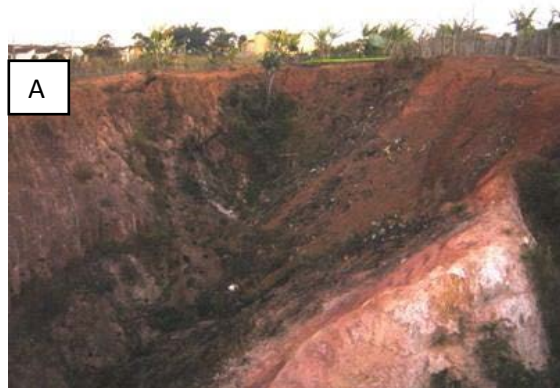
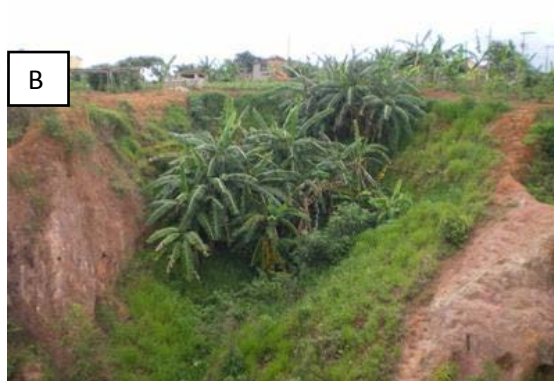
Voçoroca do município mineiro de Santo Antônio do Amparo. A – Imagem da voçoroca antes da recuperação. B – Imagem da voçoroca depois do processo de recuperação (Fonte: Projeto Maria de Barro).

A voçoroca se localiza no bairro Monsenhor Vilaça e ocupava uma área de 3,0 hectares, sendo considerada área de risco permanente para a população urbana. Foi utilizado para a recuperação 5.240 mudas nativas consorciadas com o gramíneas e leguminosas.

Para se evitar acidentes com curiosos foi erguida uma cerca com 715 metros em volta da mesma; o grande diferencial dessa obra, se deu devido à participação da comunidade com ações de educação ambiental. ■

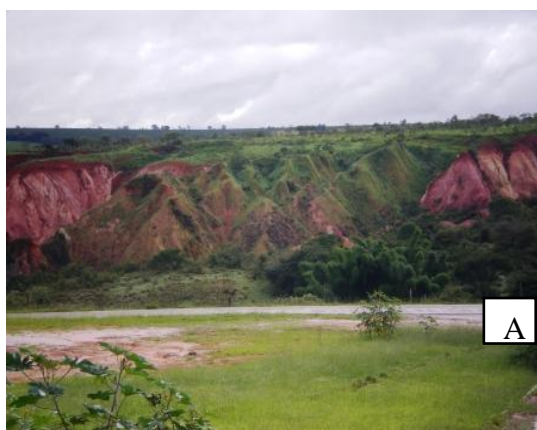
A- Voçoroca do córrego do cravo (Fonte: Projeto Maria de Barro).

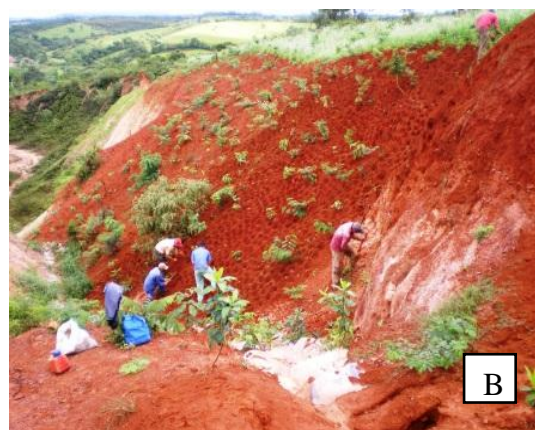
B- Agentes ambientais coveando, plantando e adubando espécies arbóreas e plantio de gramíneas e leguminosas (Fonte: Projeto Maria de Barro).

Para a recuperação de voçorocas o Projeto Maria de Barro adota, dentre outras, as seguintes medidas: cercamento da área, retaludamento das encostas, suavização da declividade, drenagem externa de água pluvial, implantação de barreiras de mourões de eucalipto, paliçadas, retentores de sedimentos feitos com capim seco e tela, reflorestamento da parte superior da voçoroca sementes de gramíneas e posteriormente, 2008/2009, foram plantadas 3.800 mudas de árvores de 38 espécies produzidas no viveiro do Projeto. ■

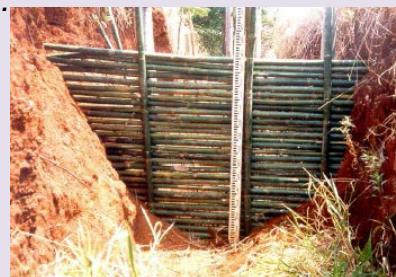
ETAPA 1 - Paliçada de bambu para contenção da enxurrada.

Criação das paliçadas de bambu para contenção de voçoroca (CAPECHE, et al (2008).

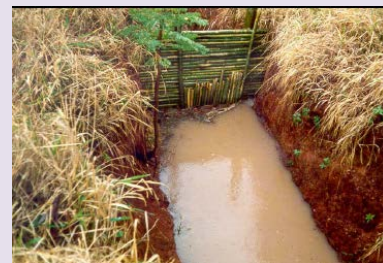
ETAPA 2 – Água retida na paliçada.

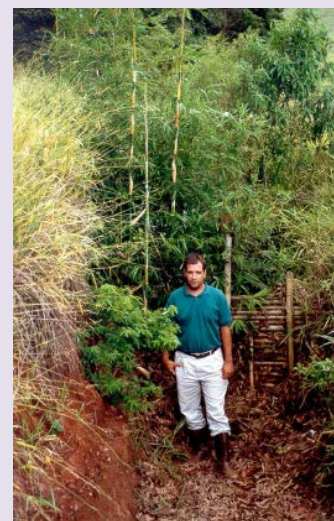
ETAPA 3 – Barreira natural de vegetação dentro do canal de escoadouro.

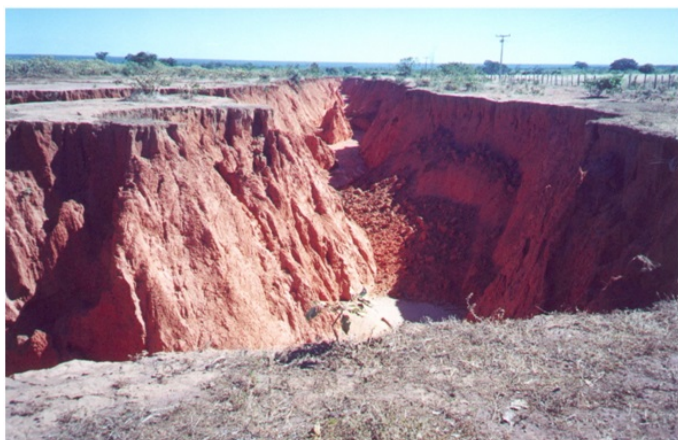
Voçoroca provocada por escoamento superficial originário de estrada rural construída de forma inapropriada, gerando impacto ecológico negativo no local e nos cursos d'água da região – Município de Santa Filomena – PI (Foto: M.C. Oliveira). Fonte: http://febrapdp.org.br/adm/minhas_imagens/122014/2.jpg

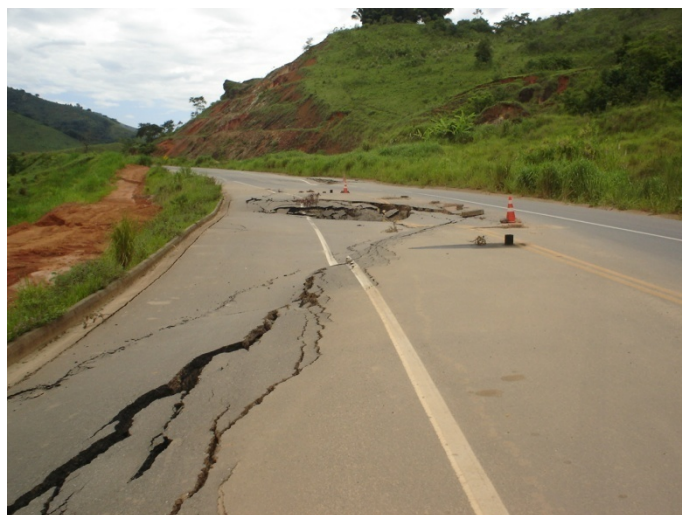
Afundamento de pista na região de Fervedouro, MG. Lençol freático comprometendo a estabilidade da base da estrada pelo carreamento de partículas. Fonte: <http://agriculturaecologiaesauade.zip.net/images/Image034.jpg>

Além da erosão superficial, a presença de lençol freático próximo à voçoroca pode induzir o carregamento de agregados das paredes da voçoroca e do interior do terreno elevando o nível do lençol freático.
